# ANALISIS HASIL PENGELASAN *PRESSURE VESSEL* DENGAN *NON DESTRUCTIVE TEST* MENGGUNAKAN METODE *RADIOGRAPHY TEST* DI PT. XYZ

## *ANALYSIS OF PRESSURE VESSEL WELDING RESULTS WITH NON-DESTRUCTIVE TEST USING RADIOGRAPHY TEST METHOD AT PT. XYZ*

Pada *project* P0278 di PT. XYZ, produk *pressure vessel* berbahan dasar titanium dengan ketebalan material 5 mm dibuat menggunakan teknik pengelasan *Gas Tungsten Arc Welding* (GTAW). Dari 20 area pengelasan pada pembuatan *pressure vessel project* P0278, ditemukan adanya cacat *porosity* pada dua area pengelasan melingkar, yaitu WL. B-1 (*Welding Line* B-1) dan WL. B-2, dengan total panjang sambungan las mencapai 26.417,4 mm. Posisi WL. B-1 dan WL. B-2 dalam keseluruhan area jalur pengelasan (*welding line*) pada produk *pressure vessel project* P0278 di PT. XYZ ditampilkan pada Gambar 1 berikut.

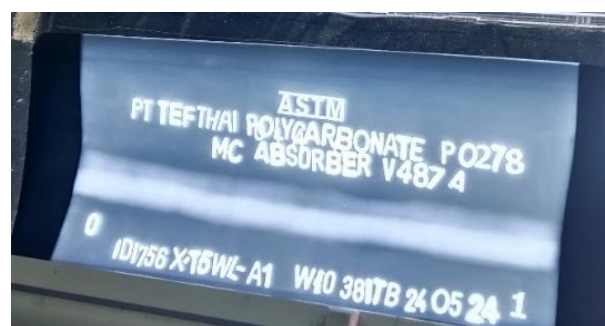
Gambar 2 Hasil radiography test pada area WL. A-1

Berdasarkan hasil uji radiografi sinar-X yang kemudian dianalisis melalui interpretasi film untuk mengidentifikasi kemungkinan adanya cacat las, diketahui bahwa WL. A-1 tidak mengandung cacat las (*zero defect*). Oleh karena itu, bagian ini memenuhi persyaratan ASME *Section VIII Division 1, Paragraph UW-51* dan dapat diklasifikasikan sebagai *accepted* tanpa memerlukan perbaikan. Hasil uji radiografi sinar-X untuk bagian WL. A-1 dapat ditunjukkan pada Gambar 2 di bawah ini.

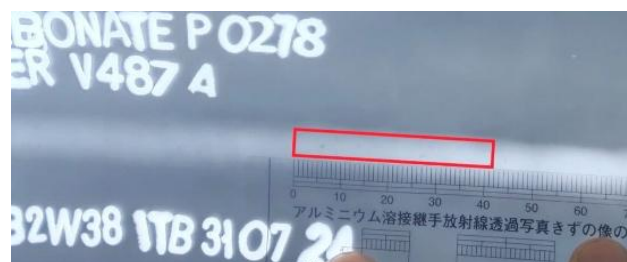
Gambar 3 Hasil radiography test pada area WL. B-2

Dari evaluasi hasil uji radiografi sinar-X pada area WL. B-2 dapat diidentifikasi adanya cacat las berupa *cluster porosity*. Cacat ini memiliki bentuk lingkaran dengan panjang total 40 mm sepanjang garis las pada material dengan ketebalan 5 mm yang diuji. Berdasarkan kriteria penerimaan ASME *Section VIII Division 1, Mandatory Appendix 4, rounded indication* pada area WL. B-2 dinyatakan sebagai *rejected* karena ukuran cacat (40 mm) melebihi batas yang diizinkan yaitu 1,7 mm. Hasil uji radiografi sinar-X pada area WL. B-2 dapat ditampilkan pada Gambar 3 berikut.

Cacat yang teridentifikasi pada sambungan las *pressure vessel* project P0278, khususnya pada area WL. B-2 yang dijadikan sampel analisis, adalah cacat *cluster porosity* (porositas berkelompok) dengan panjang cacat 40 mm, persentase cacat sebesar 35%, dan ketebalan material 5 mm. Berdasarkan kriteria keberterimaan yang tercantum dalam ASME Section VIII Division 1, Mandatory Appendix 4, area WL. B-2 tidak memenuhi standar yang telah ditetapkan dan digolongkan sebagai *rejected*, karena indikasi cacat berbentuk lingkaran (*rounded indication*) hanya diizinkan memiliki *cluster porosity* tidak lebih dari 1,7 mm untuk material dengan ketebalan 5 mm. Oleh karena itu, diperlukan tindakan perbaikan pada area WL. B-2.

Perbaikan terhadap cacat *porosity* dilakukan dengan proses penggerindaan (*grinding*) dan pengelasan ulang (*re-welding*) pada area yang terdampak cacat, yaitu area WL. B-2. Upaya untuk meminimalkan terjadinya cacat *porosity*

meliputi penyimpanan elektroda dalam lingkungan yang kering serta memastikan elektroda tetap dalam kondisi kering selama proses penggunaan. Langkah ini bertujuan untuk mencegah reaksi elektroda dengan uap air yang dapat meningkatkan kadar hidrogen dalam logam las karena kemunculan cacat *porosity* salah satunya disebabkan oleh adanya gas hidrogen yang terperangkap di dalam elektroda. Hal ini dapat membentuk gelembung gas dan kemudian terjebak di dalam logam las maupun pada permukaan lasan sehingga menimbulkan cacat *porosity*. Selain itu, benda kerja yang akan dilas harus dijaga kebersihannya agar tetap steril, bebas dari debu, minyak, maupun kontaminasi kelembapan lainnya.

Perbaikan pada area WL. B-2 dilakukan melalui proses penggerindaan (*grinding*) dan pengelasan ulang (*re-welding*), dengan memastikan bahwa elektroda disimpan dan digunakan dalam kondisi kering. Selain itu, area las harus dipastikan dalam keadaan bersih dan bebas dari minyak, debu, atau kontaminan kelembapan lainnya. Setelah area WL. B-2 diperbaiki, kemudian pengujian radiografi sinar-X dilakukan pada area WL. B-2 Repaired, dan hasilnya menunjukkan peningkatan kualitas yang signifikan, dari persentase cacat area WL. B-2 yang sebelumnya sebesar 35% berkurang menjadi 0% (*zero defect*), yang menandakan kesesuaian dengan standar yang ditetapkan dan dapat dinyatakan *accepted*. Hal ini menunjukkan bahwa perbaikan yang dilakukan berhasil menghilangkan cacat *porosity* tersebut.

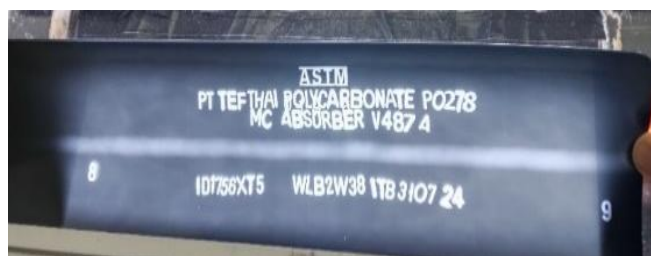
Gambar 4 Hasil radiography test pada area WL. B-2 repaired

Deteksi cacat pada sambungan las area WL. B-2 setelah diperbaiki dilakukan melalui interpretasi hasil uji radiografi sinar-X pada area WL. B-2 Repaired. Gambar 4 di bawah ini merepresentasikan hasil uji radiografi sinar-X pada area WL. B-2 Repaired, yang menunjukkan hasil las tanpa ditemukan adanya cacat (*zero defect*). Dengan demikian, sampel las WL. B-2 Repaired tersebut memenuhi persyaratan yang tercantum dalam ASME Section VIII Division 1, Mandatory Appendix 4, sehingga dapat dikategorikan sebagai *accepted*.

Sebagaimana ditunjukkan pada Tabel 2 di atas, setelah area WL. B-2 dilakukan perbaikan, cacat *porosity* yang sebelumnya terdeteksi berhasil dihilangkan, yang menunjukkan adanya peningkatan kualitas yang signifikan. Persentase cacat las pada area WL. B-2, yang sebelumnya sebesar 35%, berkurang menjadi 0% (*zero defect*), yang menandakan tidak adanya cacat sama sekali. Hal ini menunjukkan bahwa upaya perbaikan berhasil menghilangkan cacat las tersebut.
